Gemeinde
Schluain

Massnahmen

Gefährdung allgemein

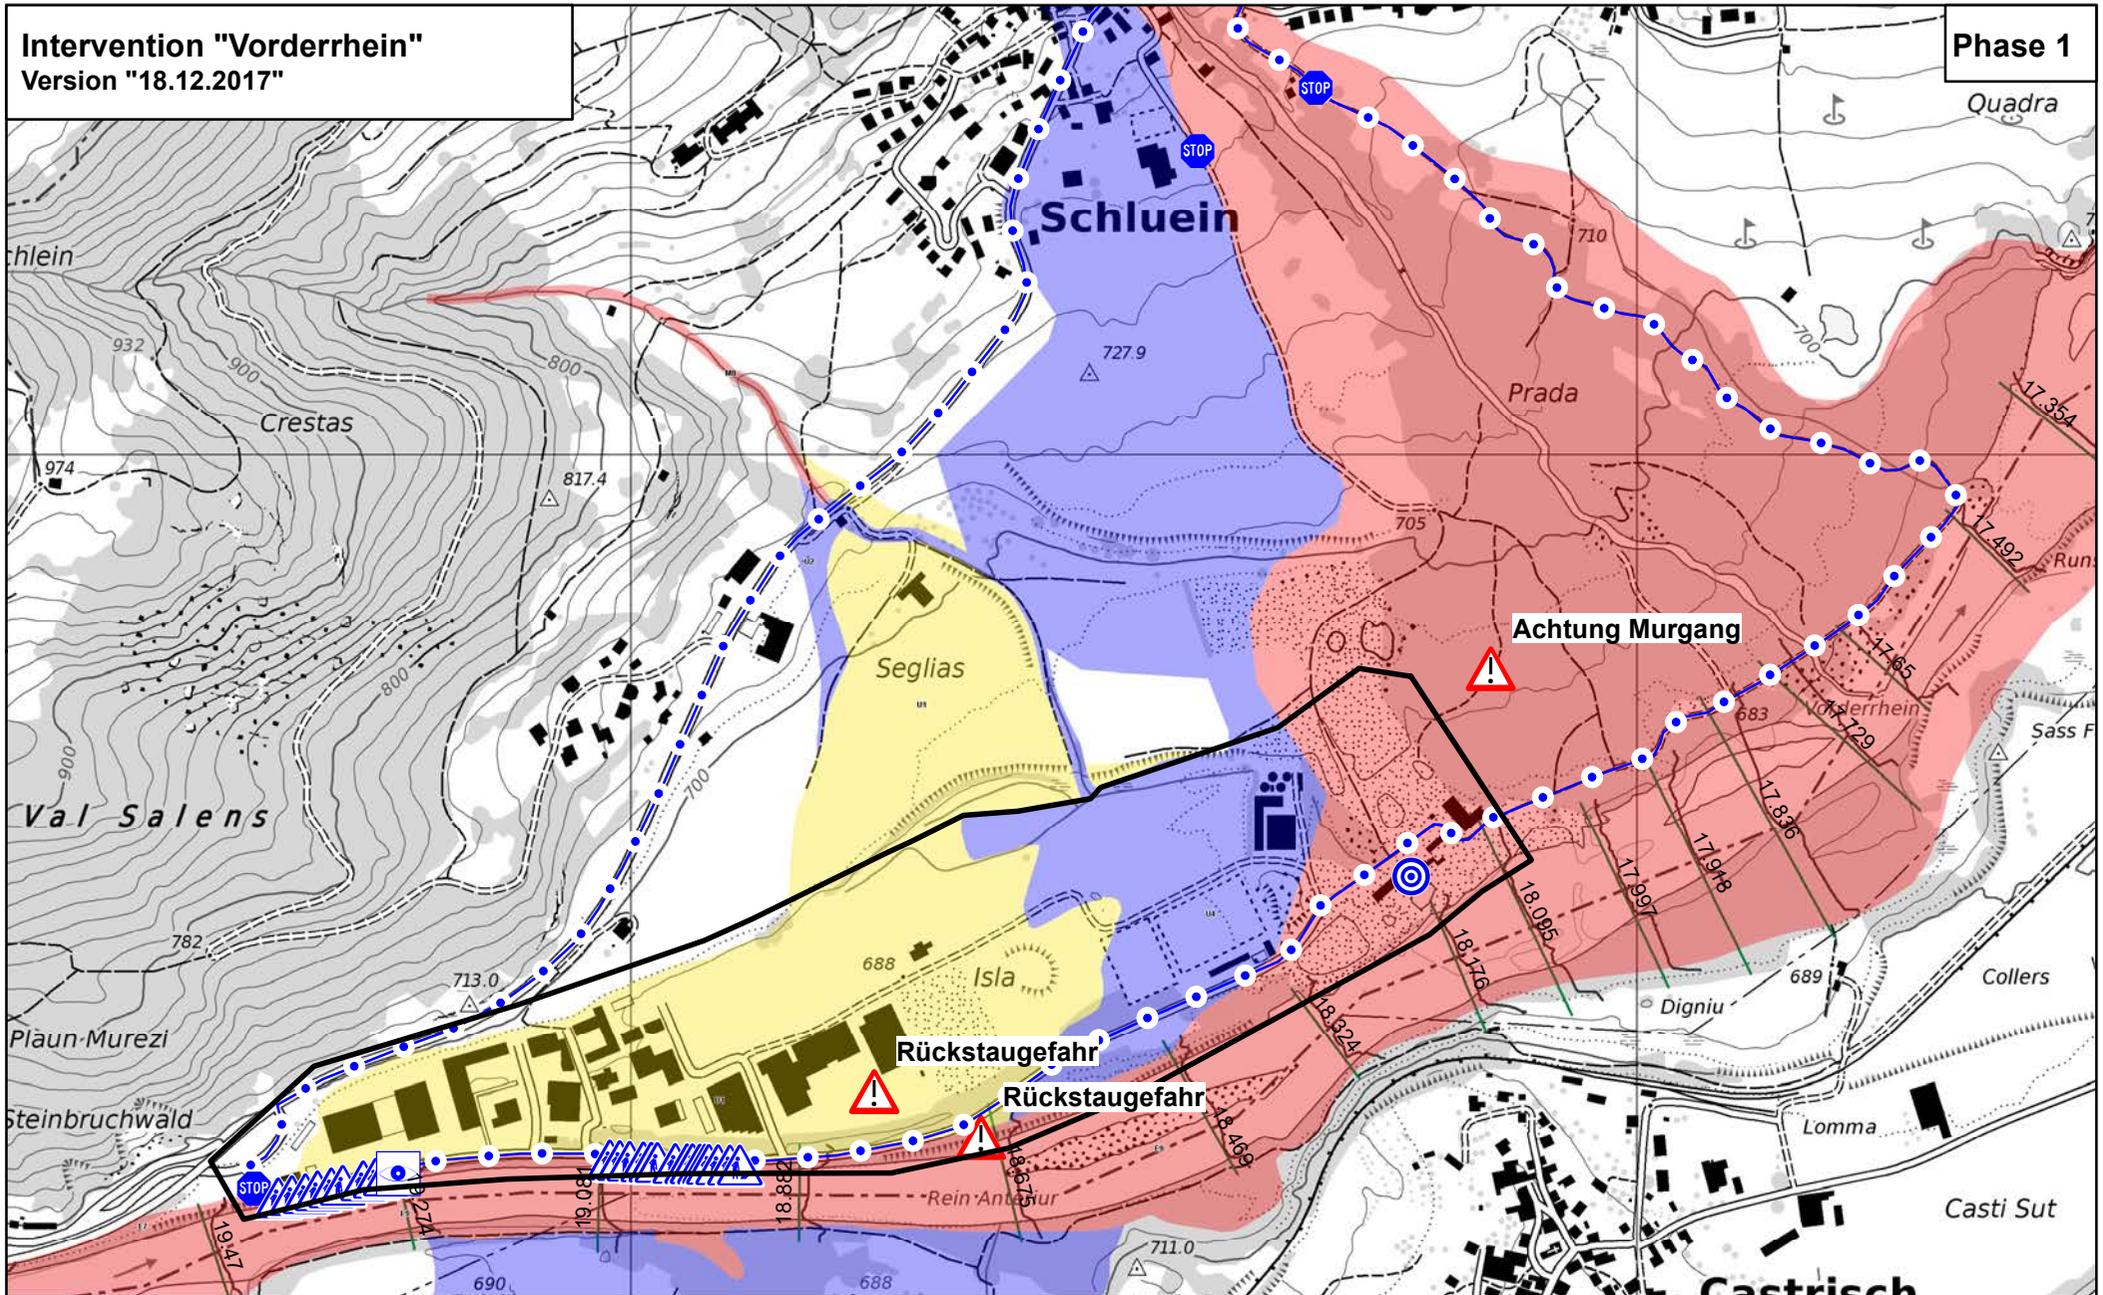
- *Im Bereich Kieswerk muss ab HQ_{30} mit Überflutungen aufgrund von ungenügender Abflusskapazität gerechnet werden*

Phase 1 wenn: sobald der addierte Abfluss von Vorderrhein (Messstation Ilanz) und Glenner (Messstation Castrisch) $950 \text{ m}^3/\text{s}$ überschreitet. Dieser Abfluss liegt in der Bandbreite der Hochwasserwarnstufe 3 ($810 - 1040 \text{ m}^3/\text{s}$ addierter Abfluss Glenner & Vorderrhein) des BAFU. Der Wasserspiegel liegt 2.5 m unterhalb der Ufermauer beim Beobachtungsstandort Vorderrhein.

Wechsel zu Phase 2 wenn: Der Übergang zu Phase 2 findet bei einem addierten Abfluss von Vorderrhein und Glenner von rund $1200 \text{ m}^3/\text{s}$ statt. Der Wasserspiegel liegt 1.8 m unterhalb der Ufermauer beim Beobachtungsstandort Vorderrhein.

- *Evakuierung Kieswerk Schluein*
- *Verschliessen von Entwässerungsrohre (23 Rohre mit Durchmesser ca. $15 - 20 \text{ cm}$) und Verschliessen von Rechteckdurchlass mit Kanthölzer*
- *Verkehrsregelung / Sperrung Zufahrt Industriezone*
- *Beobachtung Rückstaugefahr durch Regenwasserableitung aus Gebiet Landi / Lidl*
- *Regelmässiges Abfahren der Beobachtungsrouten Schluein*

- *23 Verschlusszapfen Entwässerungsrohre (Lagerung in Magazin Industrie)*
- *Kanthölzer für Verschluss Rechteckdurchlass (Lagerung vor Ort)*
- *Beaver inkl. Befüllungsmaterial (Lagerung vor Ort)*
- *Signalisationsmaterial*
- *Funkgeräte*

- *Auf dem Kegel des Val da Schluein (im Bereich ARA und Kieswerk) muss mit Murgängen bis zum Vorderrhein gerechnet werden*

- *Permanente Beobachtung Wasserstand am Vorderrhein am Beobachtungsstandort km 19.274*

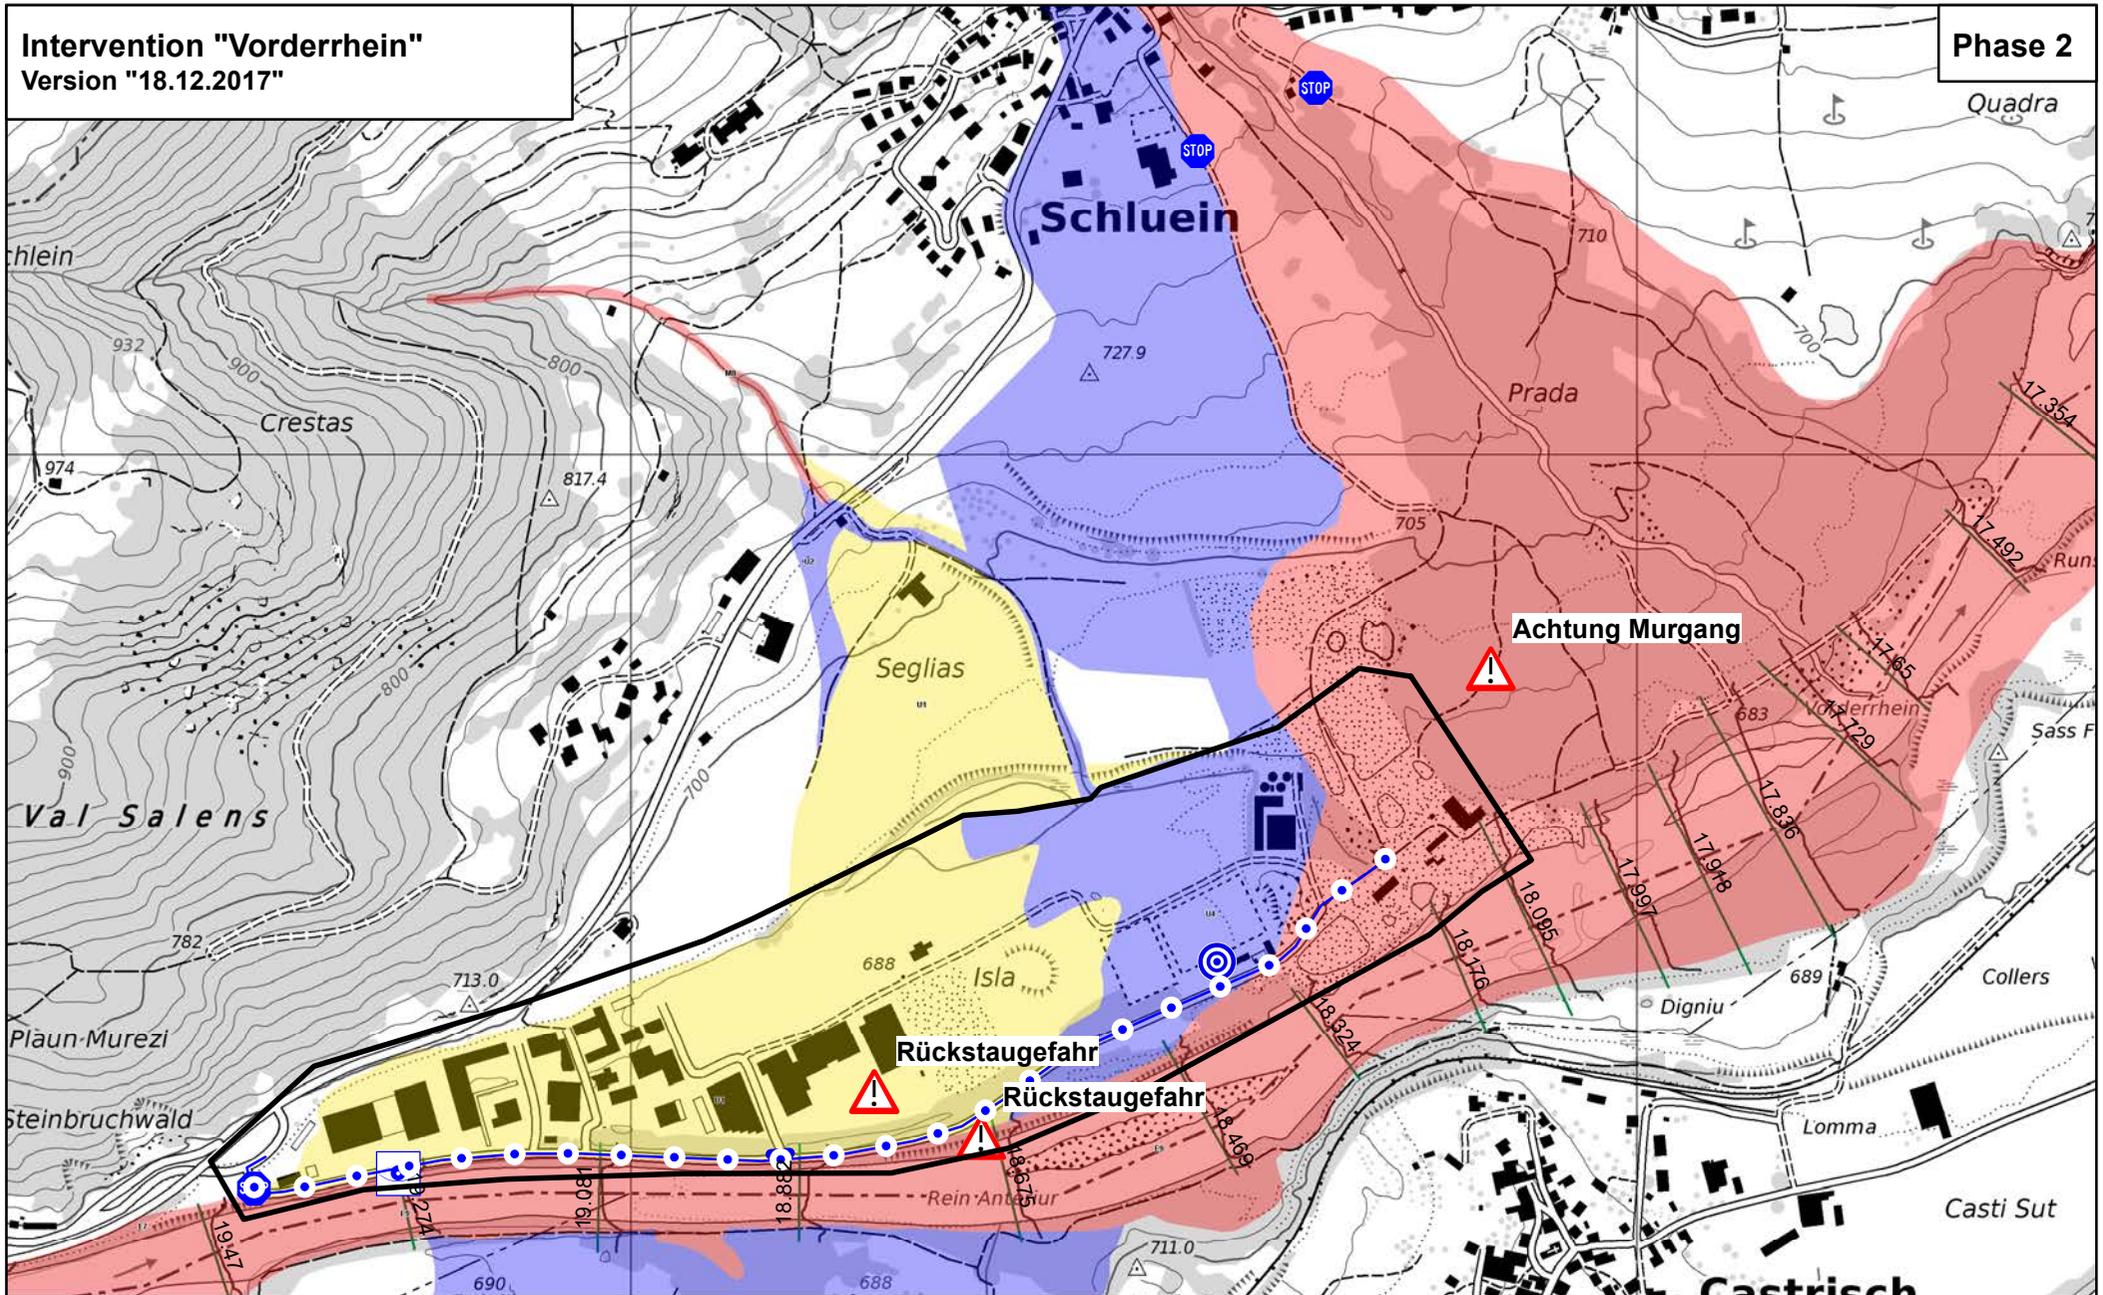
- *In der Industriezone / Fussballplatz Schluein muss ab HQ_{300} mit Überflutungen gerechnet werden.*
- *Ab HQ_{300} besteht Rückstaugefahr durch Entwässerungsrohre Ufermauer und Regenwasserableitung.*

Phase 2 wenn: sobald der addierte Abfluss von Vorderrhein (Messstation Ilanz) und Glenner (Messstation Castrisch) $1200 \text{ m}^3/\text{s}$ überschreitet. Dieser Abfluss liegt in der Bandbreite der Hochwasserwarnstufe 4 ($1040 - 1260 \text{ m}^3/\text{s}$ addierter Abfluss Glenner & Vorderrhein) des BAFU. Der Wasserspiegel liegt 1.8 m unterhalb der Ufermauer beim Beobachtungsstandort Vorderrhein.

- *Evakuierung Fussballplatz Schluein*
- *Beaver bei Einfahrt Lidl / Landi aufstellen*
- *Gefahr durch Rückstau vom Vorderrhein durch Regenwasserableitung aus Gebiet Landi / Lidl*
- *Verkehrsregelung / Sperrung Zufahrt Industriezone*
- *Regelmässiges Abfahren der Beobachtungsrouten Schluein*

- *Signalisationsmaterial*
- *Funkgeräte*
- *Regelmässiges Abfahren der Beobachtungsrouten Schluein*

- *Auf dem Kegel des Val da Schluein (im Bereich ARA und Kieswerk) muss mit Murgängen bis zum Vorderrhein gerechnet werden*

- *Permanente Beobachtung Wasserstand am Vorderrhein am Beobachtungsstandort km 19.274*

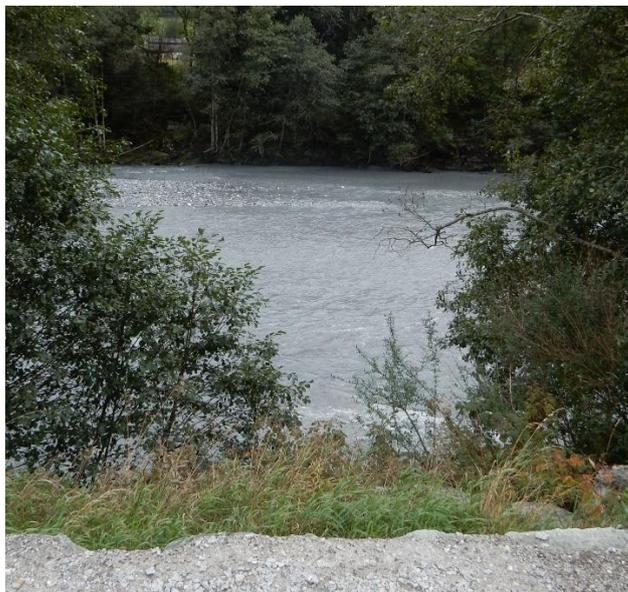
Beobachtungsstandort Wasserspiegel Vorderrhein km 19.274 (Foto DSCN4857)

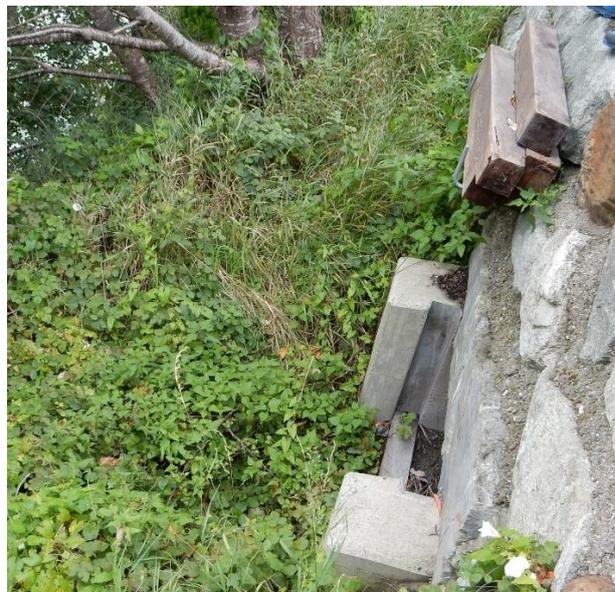
Dambalkenverschluss Ufermauer Vorderrhein (Foto DSCN4848)

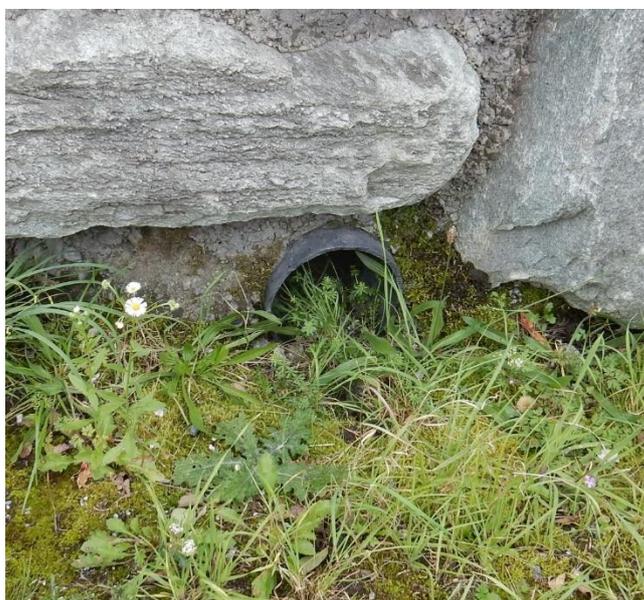
Entwässerungsrohr Ufermauer Vorderrhein (Foto DSCN4851)

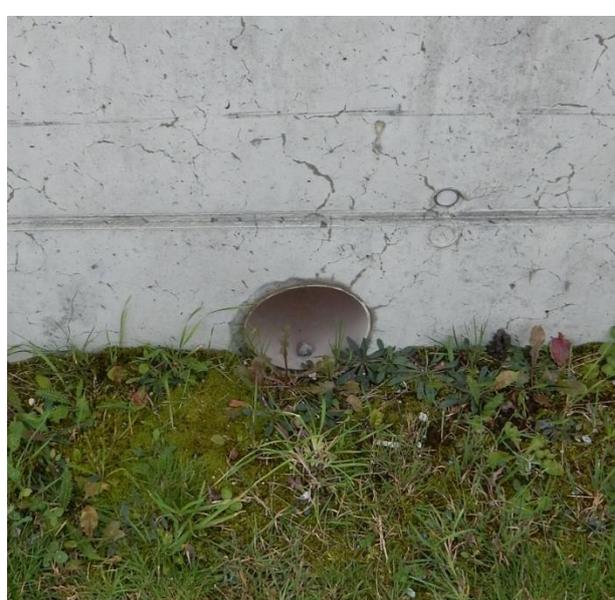
Entwässerungsrohr Ufermauer Vorderrhein (Foto DSCN4871)

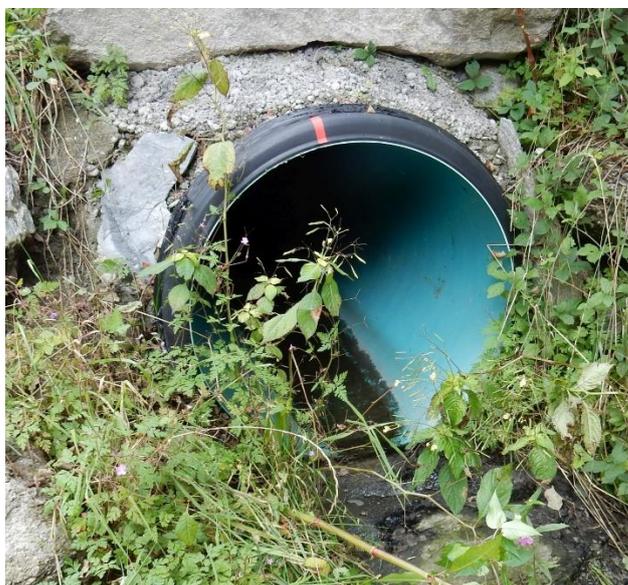
Mündung Regenwasserableitung in den Vorderrhein km 18.675 (Foto DSCN4878)
